自転車用ドライブレコーダーによる 自転車利用空間のリスク特定

情報科学ゼミナール 1313038 重田 兼吾

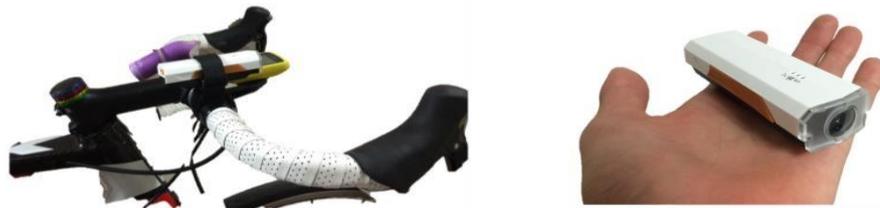
図 本研究で使用する自転車用ドライブレコーダー

標準的なスポーツ自転車（LOOK 社製 695SR）に自転車用ドライブレコーダーをハンドル中央部分に付属ステーと一緒に装着し、実際に対象路線を往復し、約 14km を走行して走行映像データを収集した。千葉県柏市～千葉県野田市を結んでいる県道 7 号線の北柏駅周辺～つくばエクスプレス柏たなか駅（高架下）を対象路線とした。平成 24 年の統計では、柏市は千葉県内の警察署別の自転車交通事故発生状況で、3年間連続で事故発生件数が最も高く、本路線は、市内でも特に自転車事故が集中して起きていることが対象とした理由である。また、実際に調査を行ったのは 2016 年 11 月上旬の 16～18 時の時間帯とした。16～18 時は、柏市警察署管内における自転車交通事故の発生率が最も多くなる時間帯とさ
